# Conservación de obras del movimiento moderno en Misiones

La propuesta se denominó “Estudio y conservación de la escuela Normal Superior N° 1 Domingo Faustino Sarmiento de Leandro N. Alem”, y las actividades se desarrollaron en el marco de las tareas de extensión/transferencia del proyecto MMM3 (2017-2020) Registro, catalogación y protección: la arquitectura del Movimiento Moderno en Misiones, registrado en la Secretaría de Investigación de la Facultad de Humanidades y Ciencias Sociales de la Universidad Nacional de Misiones, y cuya directora es Gayetzky de Kuna, Graciela Cecilia (UNaM, FHycS, Proyecto 16H473).

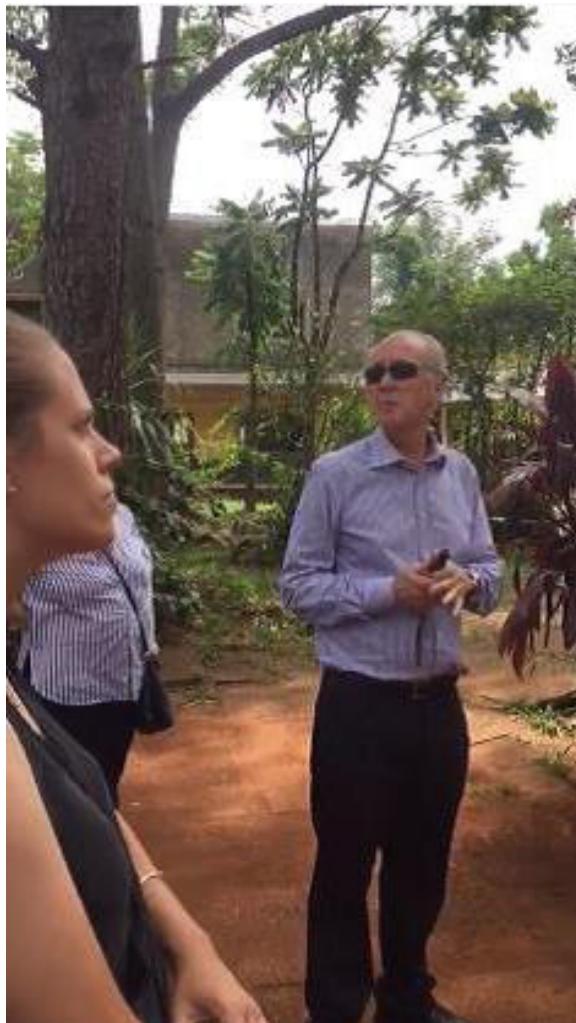
Figura 2: Recorrido y detección de patologías en el bien patrimonial, Escuela Normal Superior Nº 1, Leandro N. Alem.

Se reconocieron fisuras, grietas, pérdida del material constitutivo, hierros internos del hormigón armado que fueron quedando expuestos por el paso del tiempo y hundimientos leves en las zonas de desagües pluviales.

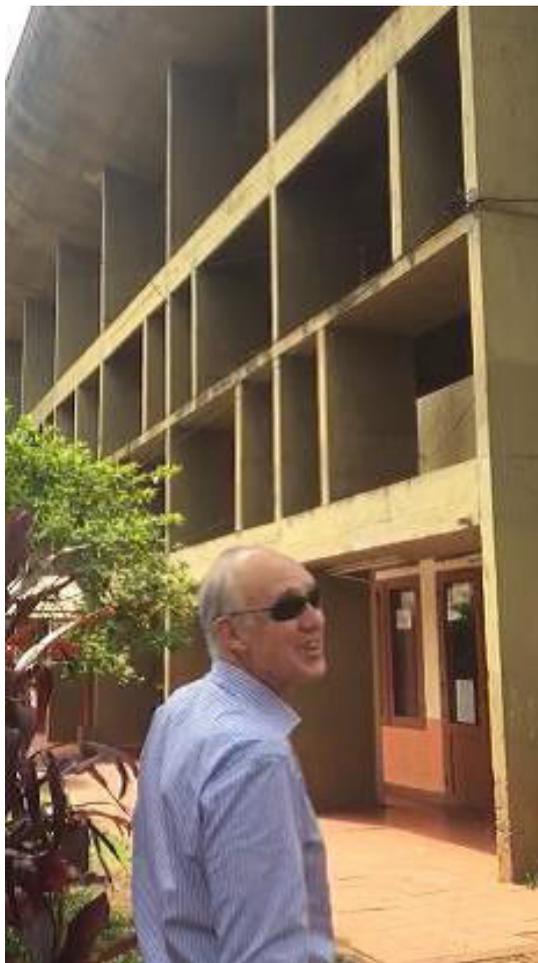
Figura 3: Recorrido y detección de patologías en el bien patrimonial, Escuela Normal Superior Nº 1, Leandro N. Alem.

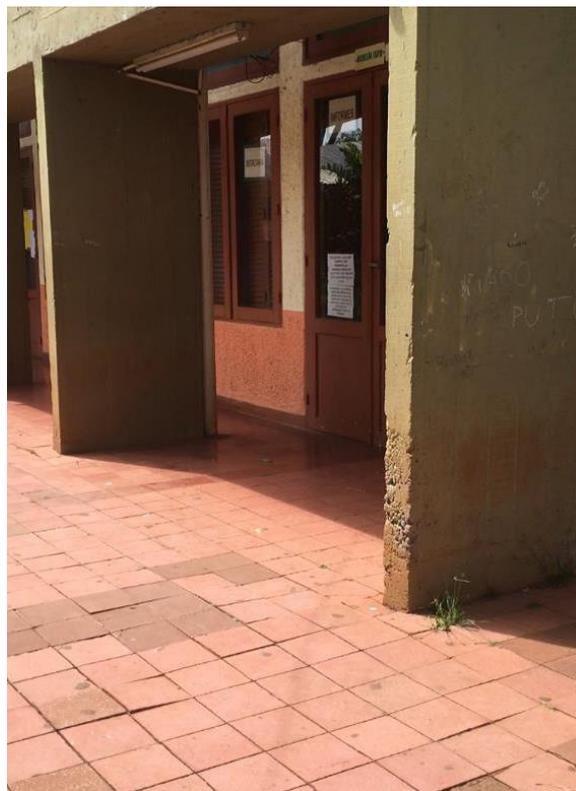
Figura 4: Tabiques de hormigón, Escuela Normal Superior Nº 1, Leandro N. Alem.

Tabiques de hormigón, mal asentamiento de mezcla /solución: aunque la situación no compromete la estabilidad de la estructura, es preciso mejorarla, picar la zona y reparar con mortero. Es necesario imposibilitar el ingreso de humedad al hierro del tabique que al tener un formato delgado, se puede conferir que el recubrimiento es de poco espesor, y nos alerta sobre la necesidad de corregir, para adelantarse a futuras complicaciones.

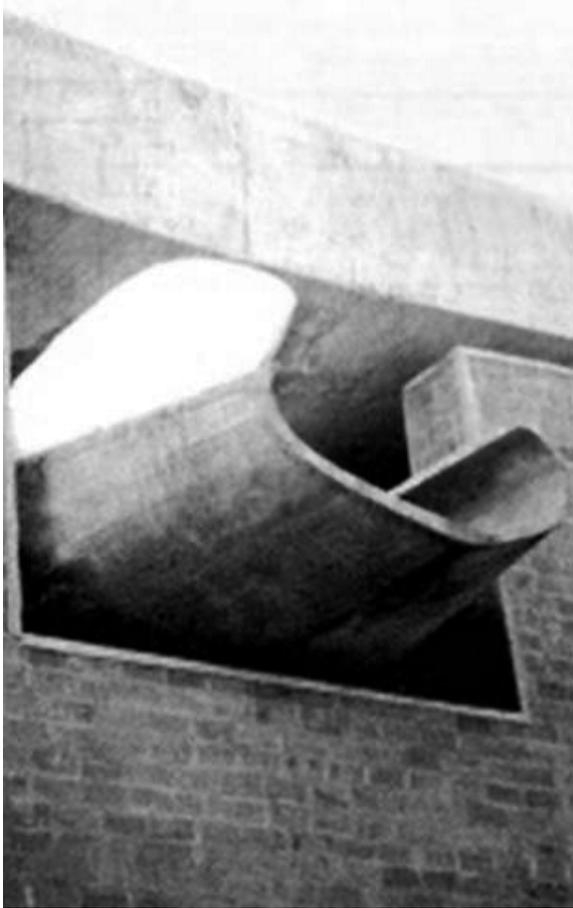
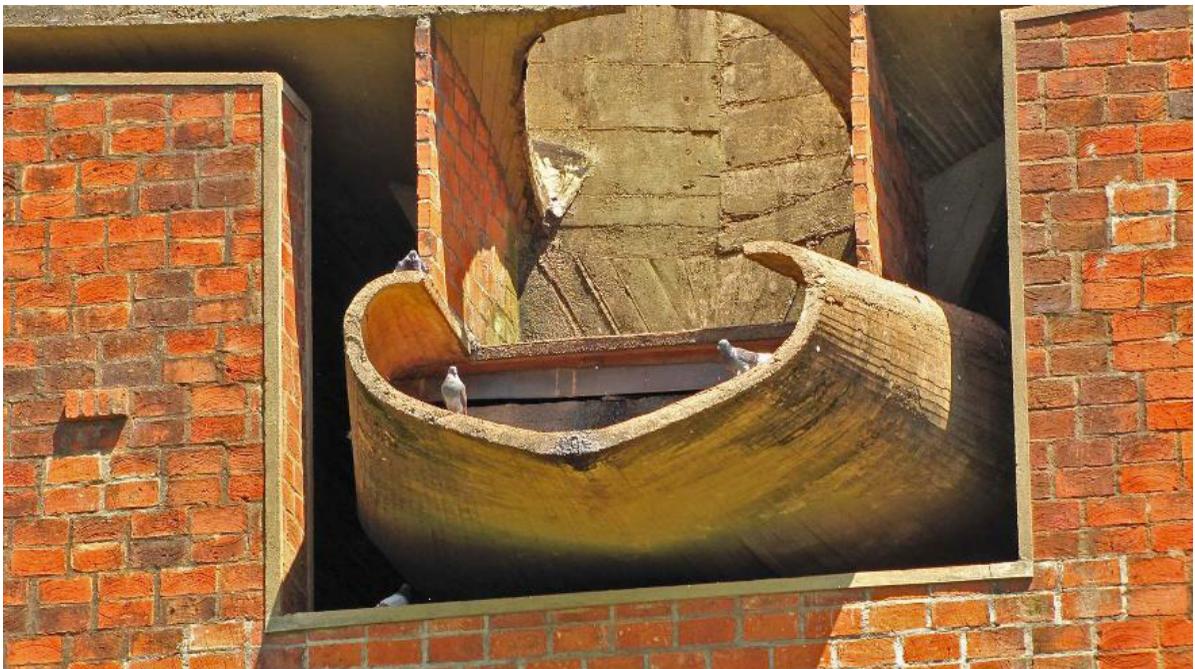
Erosión: uno de los elementos más característicos de la obra son las gárgolas en hormigón armado, objetos escultóricos que cumplen la función de desagotar la cisterna que recoge el agua de lluvia. Estas zonas presentan erosión del material árido dejando expuesto el hierro, por ende, la solución es: picar la zona, colocar puente de adherencia y luego un mortero de reparación.

Figuras 9 y 10: Gárgolas de hormigón, Escuela Normal Superior Nº 1, Leandro N. Alem.

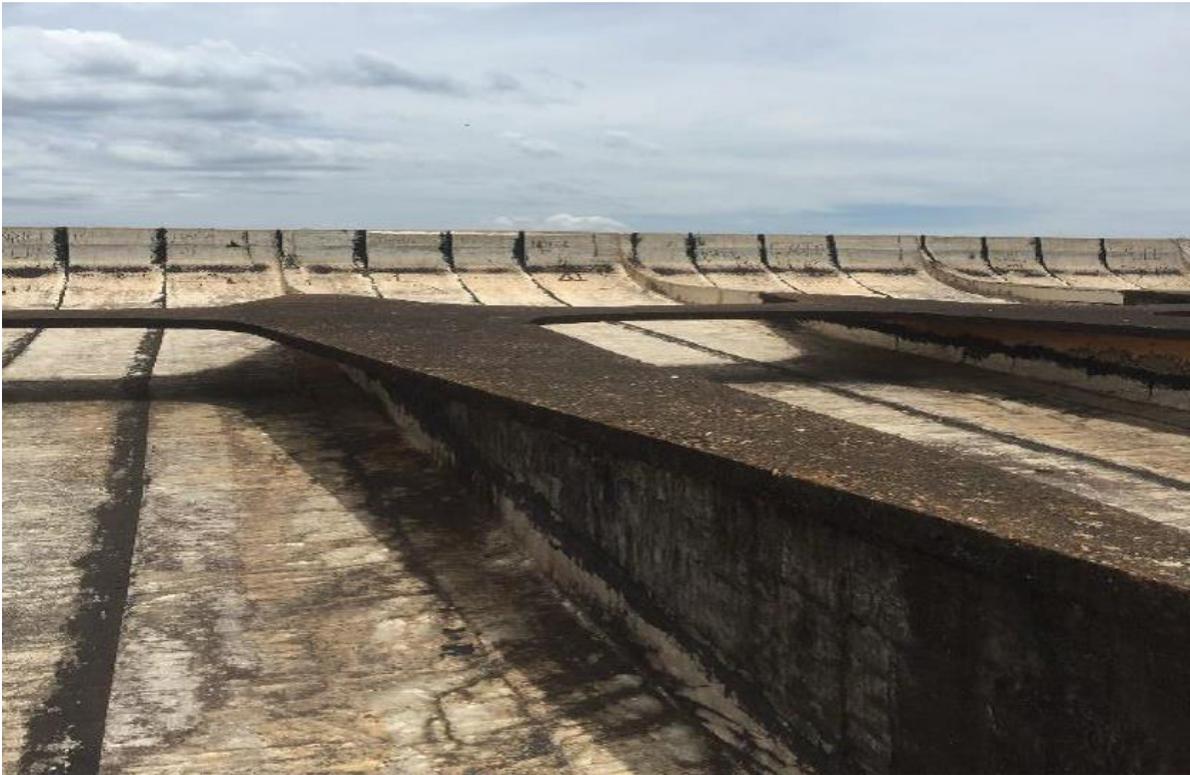
**Cubierta:** la losa posee actualmente una protección de membrana de aluminio y brea. Su colocación en el límite perimetral que conforma el goterón no fue ejecutada con el suficiente solape, lo que produce un levantamiento del material por el efecto del viento y

Figuras 11: Techo de la Escuela Normal Superior Nº 1, Leandro N. Alem.

el ingreso del agua entre la capa de recubrimiento y la losa.

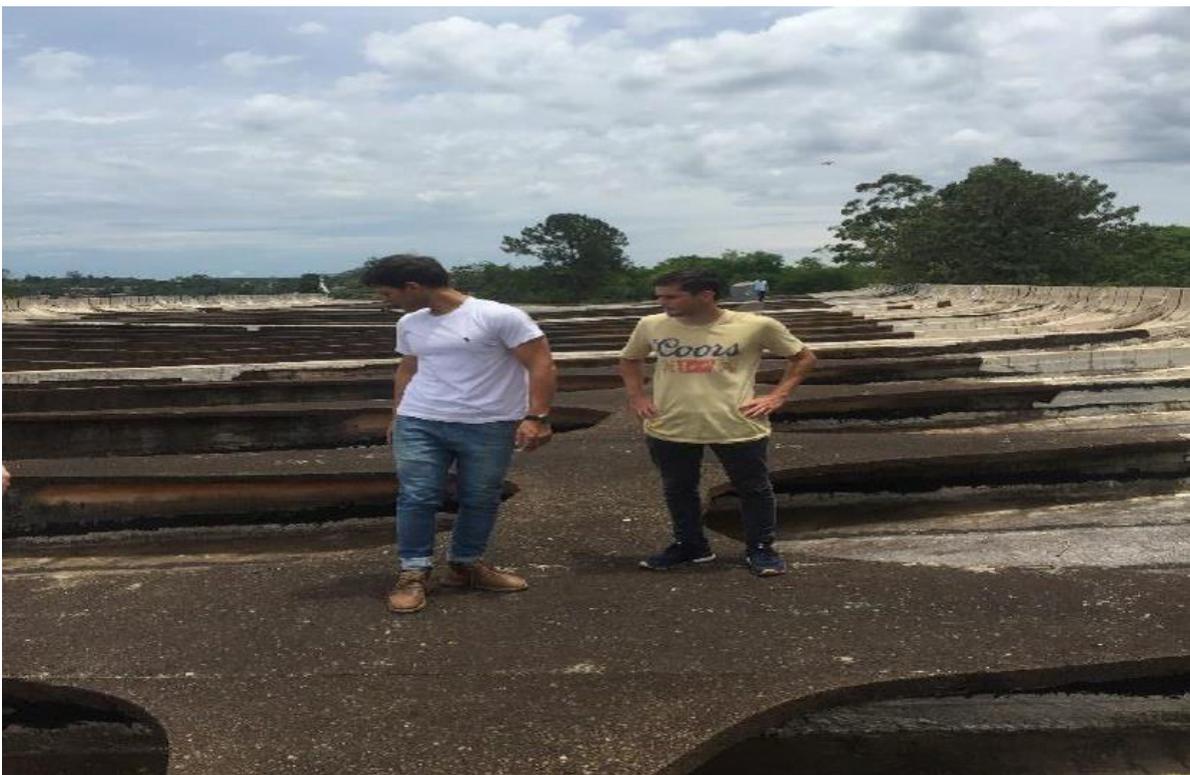
Figuras 12: Techo de la Escuela Normal Superior Nº 1, Leandro N. Alem.

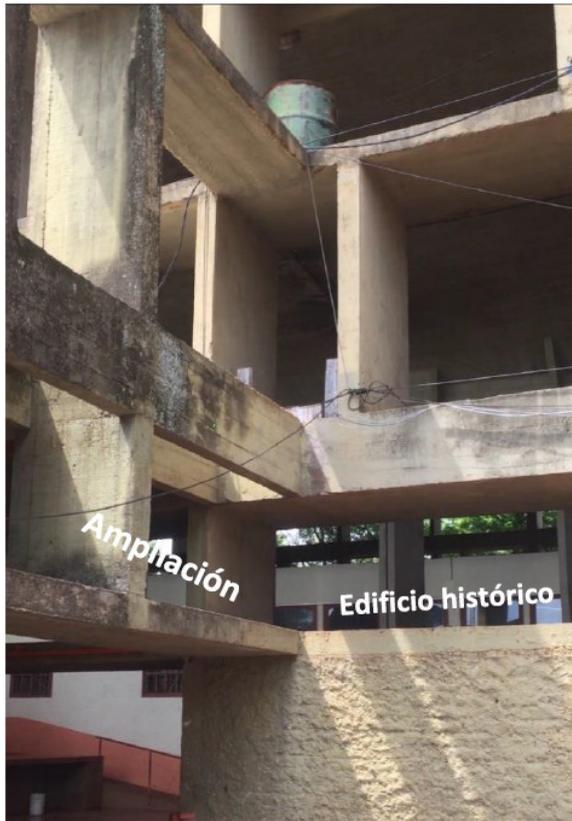
Figura 13: Ampliaciones de la Escuela Normal Superior N° 1, Leandro N. Alem.

**Junta de dilatación:** la ampliación que se realizó en años recientes destinada a sala de maestros y reuniones, no presenta una correcta vinculación entre lo antiguo y lo nuevo, pues la construcción nueva se “prende” del bien histórico y patrimonial, poniendo en riesgo al edificio en cuestión. Esto genera esfuerzos diferentes constantes, no contemplados en la propuesta estructural original, propiciando contracciones, dilataciones y movimientos diversos en distintos momentos, con los cambios abruptos de temperatura (muy comunes en la zona), que no fueron dato del cálculo inicial.

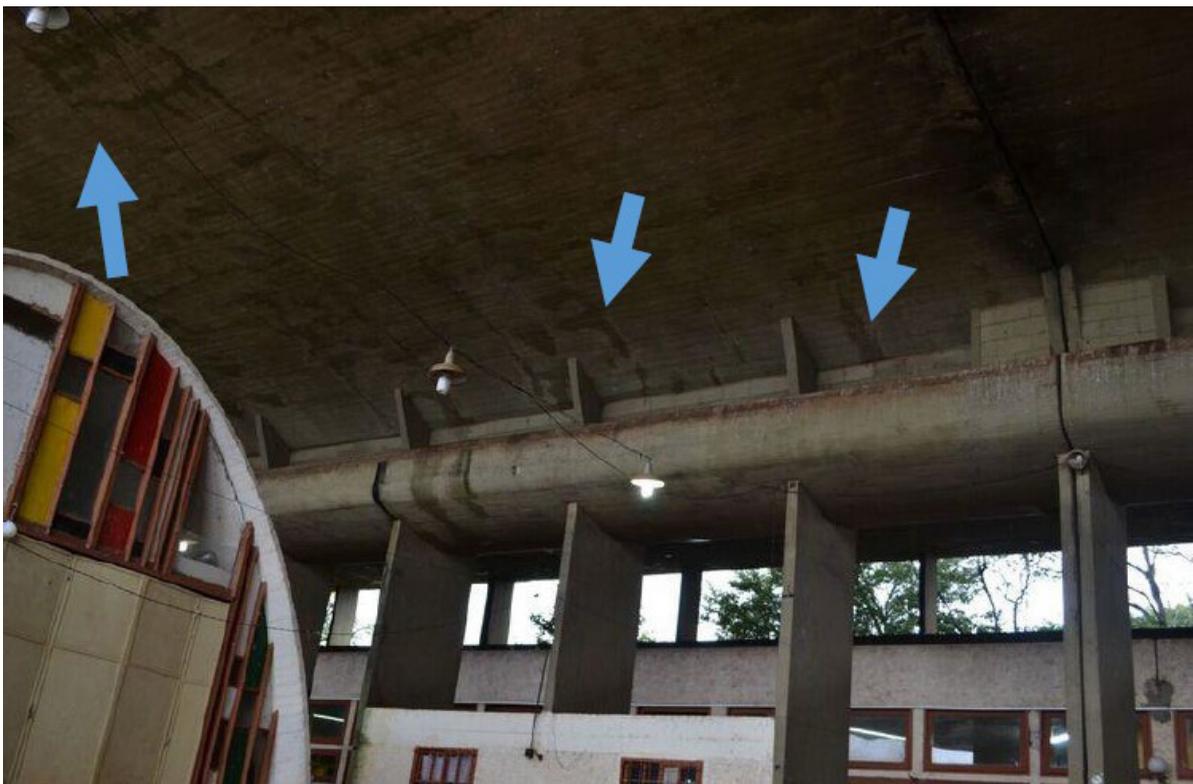
**Fisuras lineales:** surgieron por la falta de armadura transversal, ya que en la década del 1.950 se usaba una separación de hierros de 30 cm, un 33% más distante al de la actualidad que es de 20 cm.

Figura 14: Fisuras en el techo de la Escuela Normal Superior N° 1, Leandro N. Alem
